# 梯子形ケーブルトレイの止水構造およびその施工方法

プラント等の建屋壁貫通部に敷設されているケーブルトレイへの雨水侵入防止の新たな方法について、モックアップ試験を含む開発検証を行った。

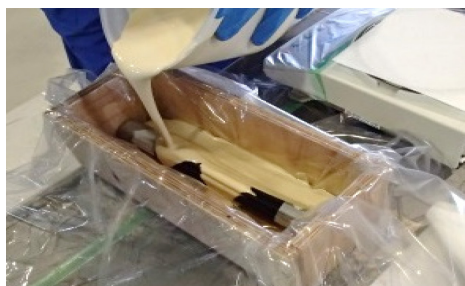
図2 浸透性確認試験状況

樹脂材をケーブル間の隅々まで行き渡らせるため浸透性確認試験を実施した。(図2 参照)

試験では樹脂材の二液混合比や施工温度を変更し、粘度や硬化状況をモニターして浸透性を比較・評価し、最適な樹脂材と使用条件を検証した。

試験の結果、樹脂材の粘度は温度が高いほど流動性が高いものの、樹脂材の硬化速度が速いため、結果的に浸透性は低いものとなった。(表1 参照)

また、混合比については、硬化剤が少ない場合は硬化不良がみられ、逆に過多の場合には硬化時の発熱により温度が高くなる傾向が確認された。(表2 参照)

これらの結果から、樹脂材の温度は常温とし、混合比は樹脂材硬化時の発熱による既存設備への影響を考慮し硬化剤の過剰投入を避ける条件を設定した。

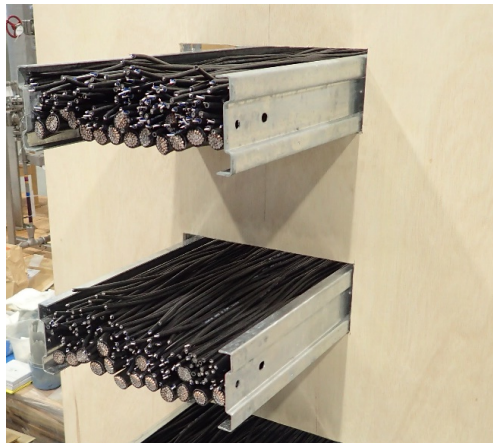
図 11 実機施工イメージ（施工前）

各モックアップ試験により得た知見を用いて、使用する樹脂材および施工方法、手順を確立し、実現場へ適用した。実機の施工イメージを図 11、図 12 に示す。

本開発技術は、樹脂材を注入する際に加圧等を必要としないため専用設備が不要であり、また、使用資機材も少ないことから、比較的低コストで施工することが可能である。
