原子力施設の建物外壁塗装等の劣化診断訓練

本稿では、当該モックアップ建屋の機能と活用実績について紹介する。なお、本稿は 2019 年の日本保全学会[1]にて発表した内容のアップデート版である。

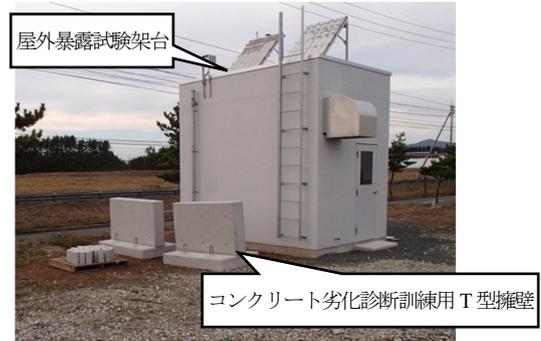
図3 建具モックアップ

設備	用途または位置
屋外暴露試験架台	屋上設置
総合気象観測装置	屋上設置
SUS フード、SUS 防虫網	腐食調査用
建具モックアップ	建具不具合調査、 補修訓練用
塗装試験ブース	試料・試験体作成、 塗装補修訓練等
コンクリート擁壁（T型）	健全性診断訓練用

これに対応するため、当社では予備部品を購入しておく、当社社員直営にて交換・修理等の補修対応をできる体制とする為にモックアップを使用し補修訓練をすることで、部品構成や取付け・取外し方法を理解し不具合事象の早期対応ができる。

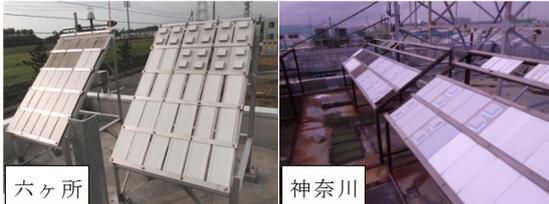
図7 暴露試験状況

- ① 暴露試験場：
 - a. 青森県六ヶ所村（再処理工場隣接当社敷地内）
 - b. 神奈川県（塗料メーカー工場敷地内）
- ② 試料種類
 - a. 外壁防水材（弾性吹付タイル）
 - b. 屋上防水材（塩ビシート防水）
 - c. 防虫金網（SUS304 24 メッシュ）

試験開始から8年が経過しているが、著しい性能劣化は見られていない。また、事前の予測では六ヶ所村暴露の方が環境的に不利と考えていたが、現在のところ2地点間で試料性能について有意な差は見られていない。今後も継続的な試験を実施していく。

ただし、試料表面の状態について顕微鏡（×25、×50）で観察した結果では、神奈川暴露の方に付着物が多い結果であった。これは、神奈川暴露の試験場が工業地域である

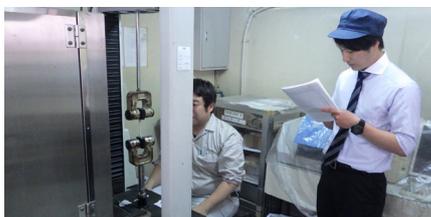
図8 性能評価試験（引張強さ試験）

- ① 経過観察：目視 4回/年
- ② 性能評価：
 - a. 期間：10年間
 - b. 評価試験頻度：1回/年
 - c. 評価試験場所：塗料メーカー工場
 - d. 評価試験方法：各 JIS 規格に準ずる
 - e. 評価項目：外壁防水材の場合

(a) 塗膜厚さ	(b) 引張強さ
(c) 伸び率	(d) 引裂き強さ
(e) 付着強さ	(f) 色差
(g) 光沢	(h) 白亜化
