空中・水中ドローンを活用した関連事業の実績

本稿では、当社が 2024 年度に空中ドローンおよび水中ドローンを活用して一般産業向けに実施した業務実績について紹介する。

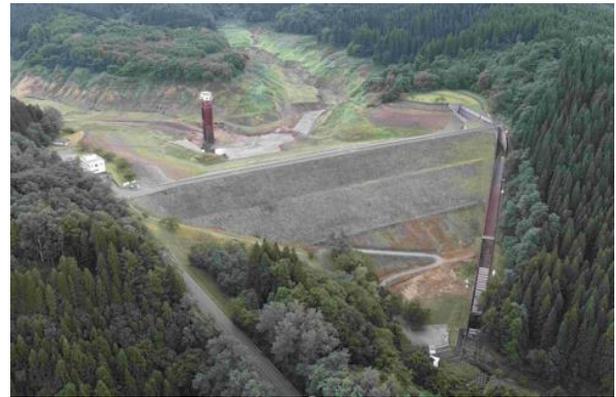
図1 空中ドローンにて撮影した浪岡ダム全景

今年度、当社が一般企業より受注した案件は「国道279号（下北半島縦貫道路）防雪棚設置に係る空撮業務」および「浪岡川地区浪岡ダム取水設備他空撮業務」の2件である。特に浪岡ダムでの空撮業務（表2参照）では、これまでにない広い範囲・高さでの空撮作業であるとともに、空港周辺特有の時間制限下での作業となった。（図1参照）

本業務にて得られた知見は、限られた時間の中で効率よく業務を遂行するための手法である。主要となる取水塔の撮影では、当初150カ所以上あるスクリーン毎に静止画を撮影することを計画していたが、前述の通り時間制限下での作業であったため、取水塔全体を動画で記録することで作業時間の短縮を図り、報告書へは動画の切り取り（スクリーンショット）を添付するという手法で作業および先方への報告を問題なく完遂した。短時間でダム全景、設備の外観を空撮した本業務の飛行計画は、今後のスタンダードとなりうるものであり、類似の空撮業務においても有効である。

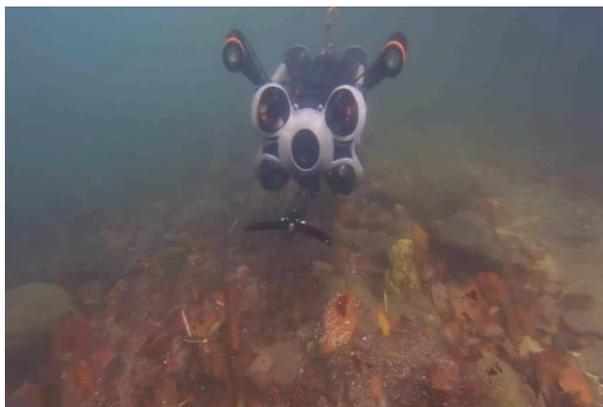
図 2 水中ドローンによる潜航調査の様子

今年度に当社が一般企業用向けとして受注した案件は、青森県南地方土地改良区が委託管理している「高清水サイフォン水路調査業務」である。当該水路は、平成2年の完成後、設備機能保持の観点から水を抜くことが困難であり充水状態での調査方法が無かったことにより一度も調査されていなかったものである。そのコンクリート構造物の潜航調査を水中ドローンを用いて実施し

調査の結果、水中ドローンにてコンクリート構造物の損傷などを確認することが出来た。(表 4 参照)

調査の結果、クラックおよび水路内全域の堆積物等、これまで目視できなかった箇所や想定できなかった現象について知見を得ることができた。顧客からは、過去に設置した構造物について継続的な維持管理の実施が必要であることから、保全計画の重要性および計画策定が急務であるとの意見も挙げられた。
